EKSPERTYZA TECHNICZNA

W ZAKRESIE OCENY IZOLACJI PRZECIWWILGOCIOWEJ W PIWNICACH ŚRODOWISKOWEGO DOMU SAMOPOMOCY W SOSNOWICY PRZY ULICY PARCZEWSKIEJ 4

Zamawiający: Gmina Sosnowica
ul. Spokojna 10, 21-230 Sosnowica

Warszawa, wrzesień 2023

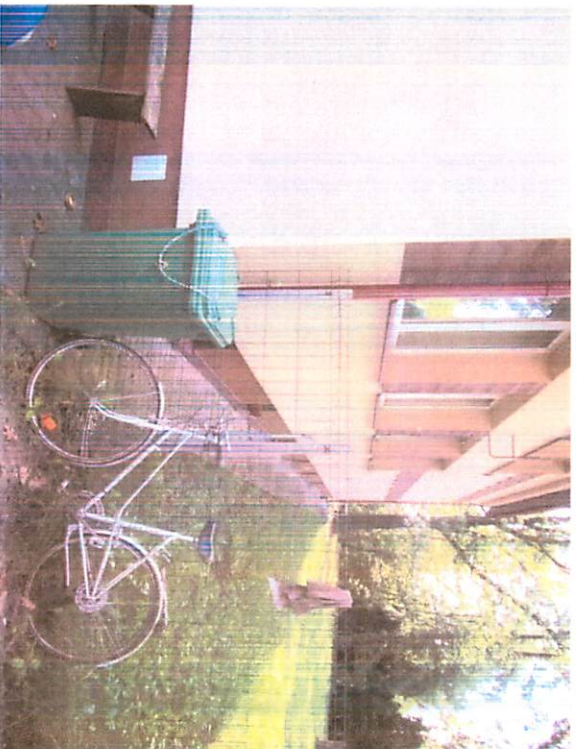
Przedmiotowy budynek okala opaska z kostki betonowej, która od strony wejścia ma szerokość ponad 2 metry i pełni funkcję chodnika. Od strony południowej wykonany jest większy plac z kostki, który jest zadasszony, a od strony zachodniej i północnej wykonana jest opaska o szerokości około 1 metra (fot. 2. 3).

Fot. 2. Opaska z kostki wokół budynku.

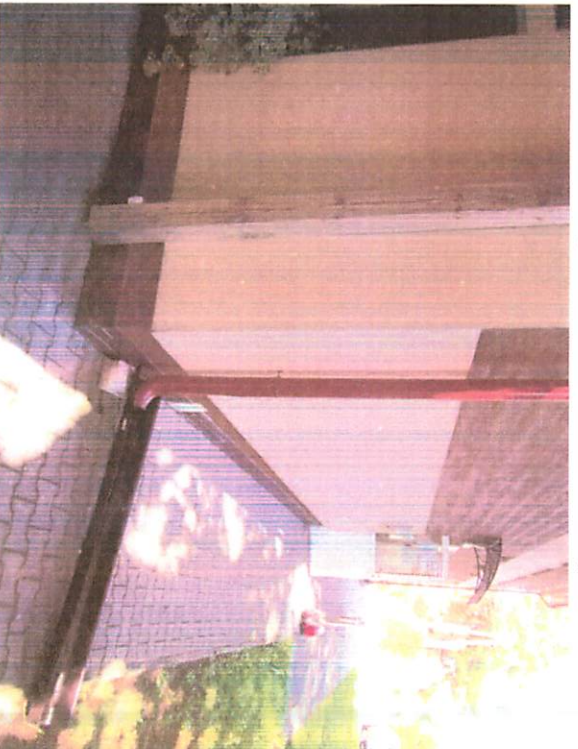
Fot. 3. Sposób odprowadzenia wody z rur spustowych w sąsiedztwie budynku.

Woda deszczowa z dachu odprowadzana jest rurami spustowymi zlokalizowanym przy każdym narożu budynku. Woda sprowadzana jest na powierzchnię opaski z kostki w bezpośrednim sąsiedztwie budynku (fot. 3). W dwóch miejscach użytkownicy budynku wykonali prowizoryczne odprowadzenie wody poza opaskę z kostki.

Rozwiązaniem mogącym zmniejszyć intensywność występowania zawilgocenia ścian piwnic jest poprawienie gospodarki wodnej wokół budynku. W pierwszej kolejności należałoby przerobić instalację odprowadzającą wodę deszczową z dachu, tak aby nie zalewała bezpośrednio budynku. Dodatkowo instalację drenażową należałoby usprawnić przez wykonanie dodatkowych studni chłonnych, których dno będzie posadowione w warstwie piasków co umożliwi filtrację wody. Dodatkowo z uwagi na możliwość podwyższania się zwierciadła wód gruntowych wskazane byłoby wykonanie awaryjnego odprowadzenia wody ze studni np. do rowu znajdującego się w sąsiedztwie nieruchomości. Wymaga to uzyskania pozwolenia wodnoprawnego.

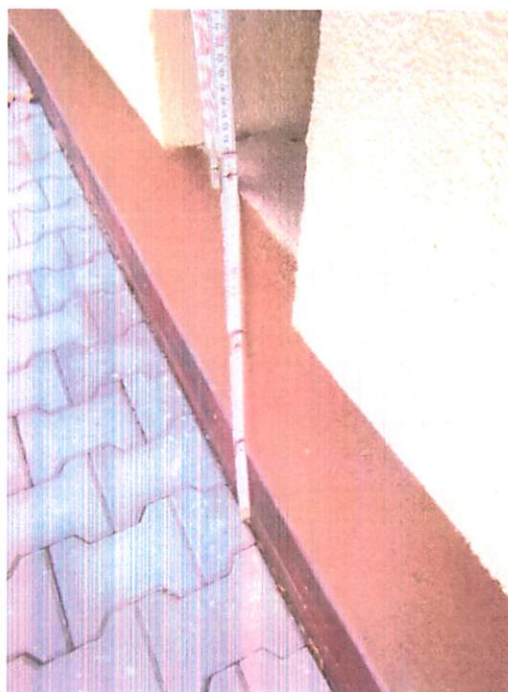
W strefie cokolowej dolny fragment ściany do wysokości około 20 cm obłożony jest płytkami klinkierowymi. Powyżej płytek wykonany jest tynk fakturowy. W poziomie płyty stropu nad piwnicą wykończenie ściany ma uskok, co wskazuje

Fot. 4. Okładzina z płytek klinkierowych jedynie w pasie 20 cm ponad kostką. Brak płytek na całym cokole budynku.

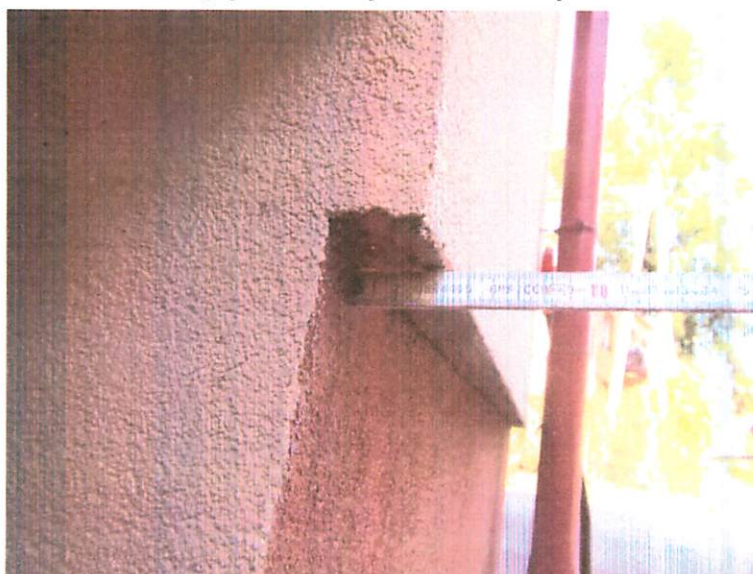
na pogrubienie izolacji termicznej nad częścią piwniczną. W miejscu uskoku brak jest listwy okapowej z kapinosem. Na spodzie uskoku wykonana jest wyprawa tynkarska (fot. 5).

Fot. 5. Brak listwy okapnikowej na uskoku izolacji termicznej ścian.

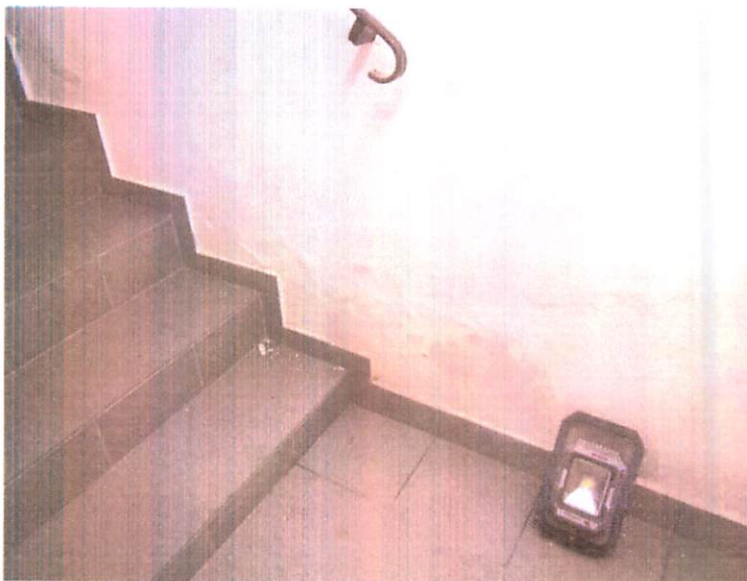
Oględziny piwnic wykazały liczne ślady świadczące o występującym zawilgoceniu. Stwierdzono przebarwienia tynków, wysolenia oraz odparzenia farby i tynku (fot. 6, 7). Dodatkowo miejscami widoczne są ślady porażenia biologicznego pleśniami. Strefa uszkodzenia ścian obejmuje pas nad posadzką do wysokości 30-50 cm w zależności od miejsca i pomieszczenia. Ogólnie stwierdzono występowanie zawilgoczeń zarówno na ścianach wewnętrznych jak i zewnętrznych. Większe nasilenie zawilgoczenia występuje w części południowo-zachodniej budynku w pomieszczeniu kotłowni na ścianach zewnętrznych (fot. 10) oraz w obszarze klatki schodowej na ścianach wewnętrznych (fot. 6).

Fot. 6. Ślady zawilgoczenia i wysoleń ścian przy schodach w części piwnicznej.

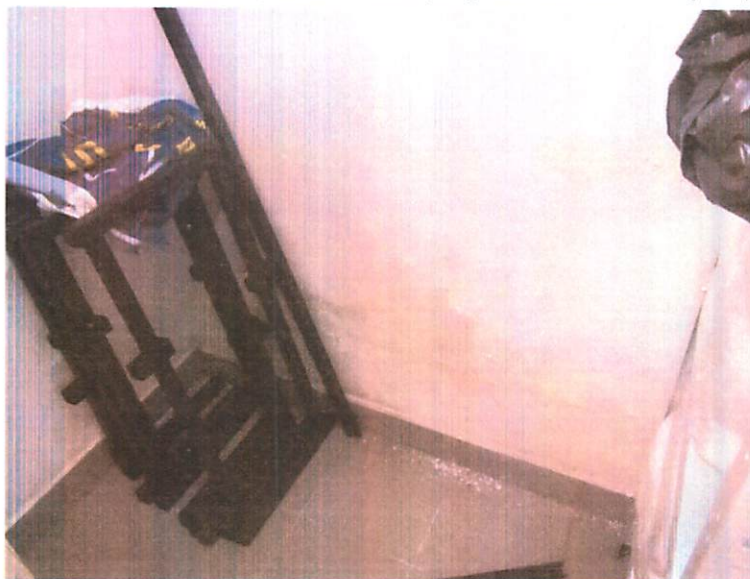
Fot. 7. Ślady zawilgoczenia i wysoleń ścian w pomieszczeniu przy schodach

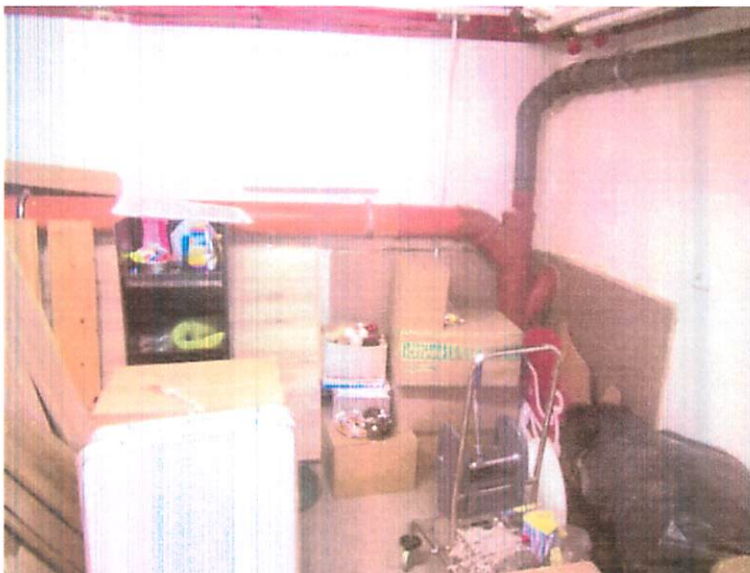
W pomieszczeniach po stronie wschodniej zawilgocenia ścian są mniejsze, a fragment ścian obłożony jest płytkami co prawdopodobnie przystąpienia obraz zawilgoczenia (fot. 8).

Fot. 8. Oślonięcie fragmentu ścian płytkami gresowymi.

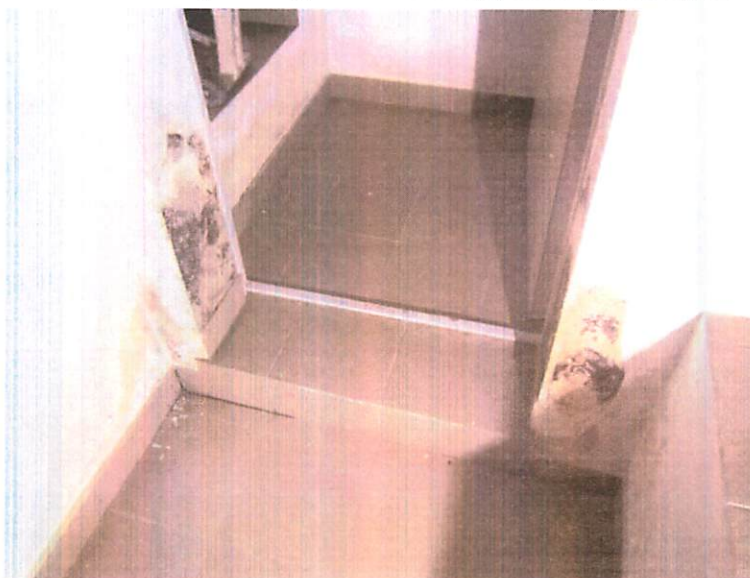
Najsilniej uszkodzona jest ściana wewnętrzna przy drzwiach prowadzących do pomieszczenia kotłowni przy zbiornikach na paliwo do pieca (fot. 9). Na ścianie widoczne jest silne porażenie pleśniami, a charakterystyczny zapach jest wyczuwalny w powietrzu.

Fot. 9. Zawilgocenie i zagrybienie ścian wewnętrznych budynku

Najsilniej uszkodzona jest ściana wewnętrzna przy drzwiach prowadzących do pomieszczenia kotłowni przy zbiornikach na paliwo do pieca (fot. 9). Na ścianie jest silne porażenie pleśniami.

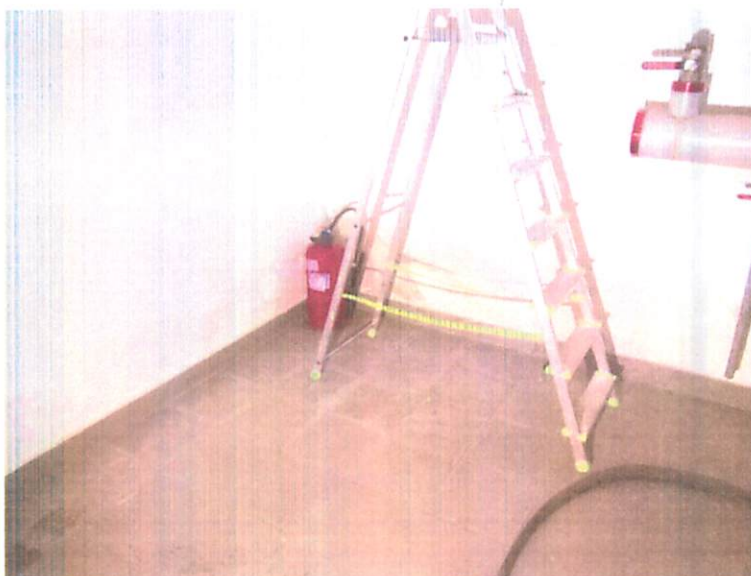
Fot. 10. Ślady zawilgocenia i wysoleń ścian w pomieszczeniu kotłowni

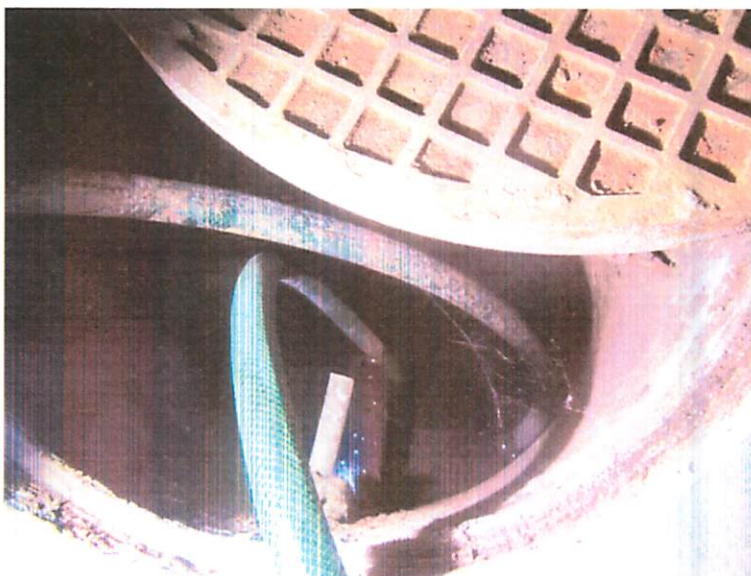
Fot. 11. Studnia zbiorcza w posadzce. Stojąca woda.

W pomieszczeniu kotłowni w posadzce wykonana jest studnia o głębokości około 1 metra. Na dnie studni zalega woda i wykonana jest prowizoryczna instalacja do wypompowywania wody do kanalizacji. Dodatkowo do studni wykonane jest odprowadzenie z kratki odpływowej zamocowanej w posadzce.

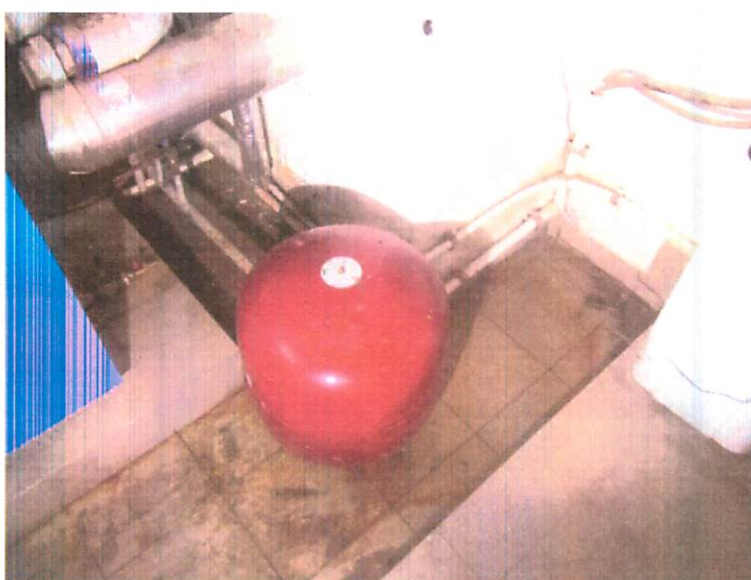
Na powierzchni posadzki ułożone są płytki gresowe. Wokół pieca i zasobnika widoczne są ślady stałego zaciekania wody. Przebarwienia płytek wskazują, że woda przesącza się od zbiornika zmiękczającego wodę. Z oględzin wynika, że odprowadzenie wody roboczej ze zbiornika zmiękczacza poprowadzone jest po ścianie rurą o średnicy 32 mm i kolejno odprowadzone do kratki spustowej. Prawdopodobnie wydajność odprowadzenia wody jest zbyt mała i woda ze zmiękczacza wylewa się na posadzkę przy każdym cyklu płukania.

Fot. 12. Ślady zaciekania i spływu wody po posadzce od strony zmiękczacza wody.

Kolejnym źródłem zawilgocenia znajdującym się we wnętrzu budynku jest system zmiękczający wodę. Co kilkadziesiąt godzin woda w systemie jest przepuszczana przez złożę solne a nadmiar jest odprowadzany do kanalizacji. W przedmiotowym układzie odprowadzenie realizowane jest przez dwa węże elastyczne wetknięte do rury kanalizacyjnej o średnicy 32mm. Układ nie jest wystarczająco wydajny, i woda wylewa się na posadzkę spływając do studni w kotłowni. W tym czasie może wnikać przez fugi w podkład cementowy podłoża. Cykliczność tego procesu może doprowadzić do znacznego zawilgocenia podłoża, szczególnie przy braku skutecznej wentylacji pomieszczenia. Odprowadzenie wody należy poprawić wykonując je w sposób zapewniający odprowadzenie całości wody bezpośrednio do kanalizacji.

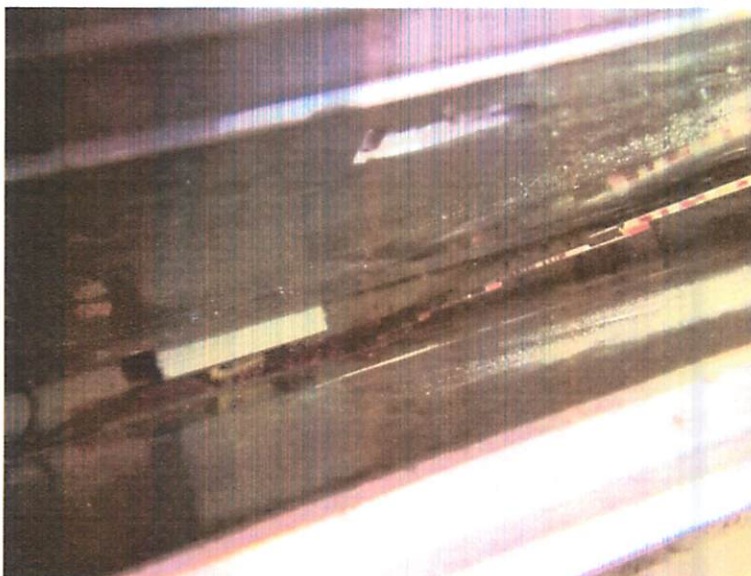
Fot. 13. Brak śladów zawilgocenia na dnie szybu windy.

Oględziny przestrzeni szybu windowego nie wykazały żadnych zawilgoceń i przesączeń wody do szybu windy. Z przeglądów technicznych windy wynika, że w czasie użytkowania dźwigu nie stwierdzono problemów z przesączaniem wody (fot. 13).

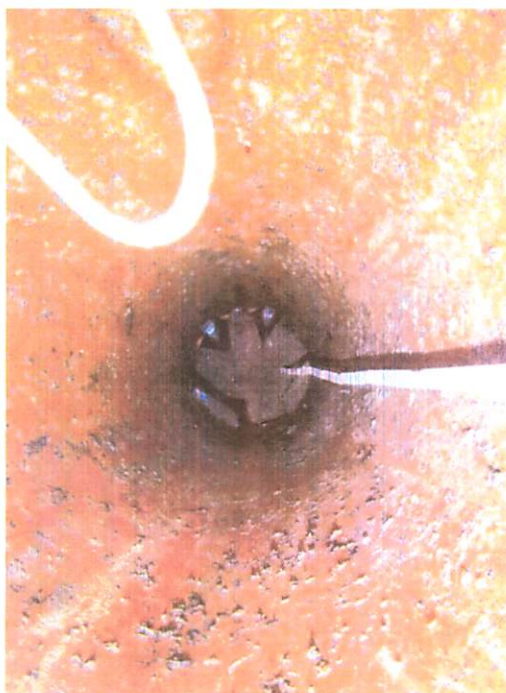
W ramach oględzin dokonano przeglądu dostępnej instalacji sanitarnej wokół budynku. Przy narożniku południowo-zachodnim budynku znajduje się studzienka o głębokości 2 m na której dnie widoczne jest doprowadzenie rur drenarskich oraz wyprowadzenie jedną rurą do kolejnej studzienki (fot. 14). Na dnie studni nie stwierdzono wody. Studnia zlokalizowana na zachód od studzienki drenarskiej jest studnią składającą się z dwóch kręgów betonowych o średnicy około 2 metrów. Dno studni znajduje się na głębokości około 2 metrów poniżej poziomu terenu. Rura ze studni drenarskiej doprowadzona było około 20 cm ponad dnem studni. Poza wspomnianą rurą nie stwierdzono innych rur doprowadzających i odprowadzających wodę ze studni. Dno studni nie było utwardzone i widoczny był przerost dna korzeniami. Na dnie studni zalegała woda do wysokości około 10 cm ponad dno (fot. 15).

Fot. 14. Dno studzienki rewizyjnej drenażu. Dna na głębokości 2 m.

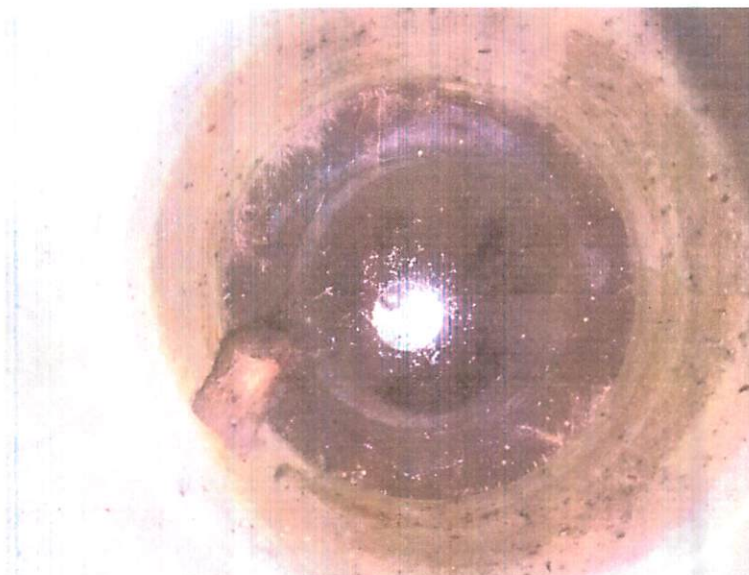
Fot. 15. Dno studni chłonnej. Odprowadzenie wody

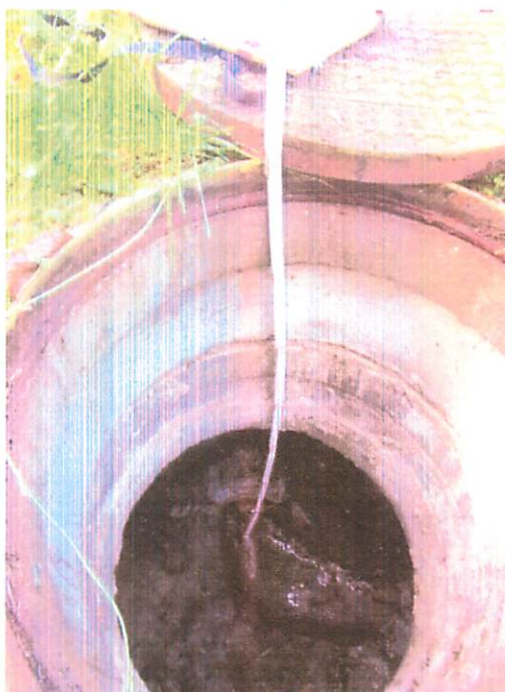
Od strony wschodniej budynku znajduje się studzienka rewizyjna instalacji kanalizacyjnej. Jej dno jest 140 cm poniżej poziomu terenu. Nie stwierdzono zalegania wody na dnie czy niedrożności studni (fot. 16).

Fot. 16. Dno studni kanalizacji bytowej.

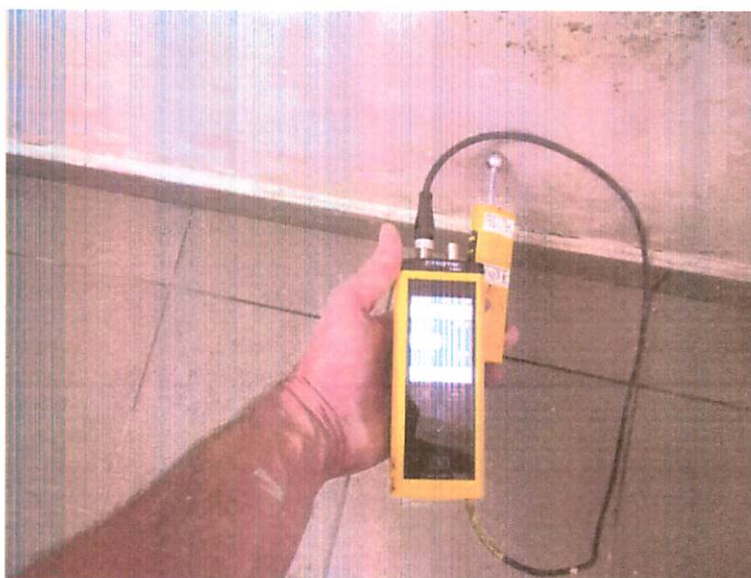
Pomiary wilgotności z wykorzystaniem miernika mikrofalowego wilgotności wskazują, że wilgotność murów wahała się w dniu oględzin w granicach 9-12%, co wskazuje na mocno zawilgocony mur. Stwierdzono największe zawilgocenia bezpośrednio przy posadzce. Wilgotność wraz z wysokością zmniejszała się. Na wysokości około 50 cm jest na poziomie 3-5%.

Fot. 17. Pomiar wilgotności ścian. Wilgotność na poziomie 12%.

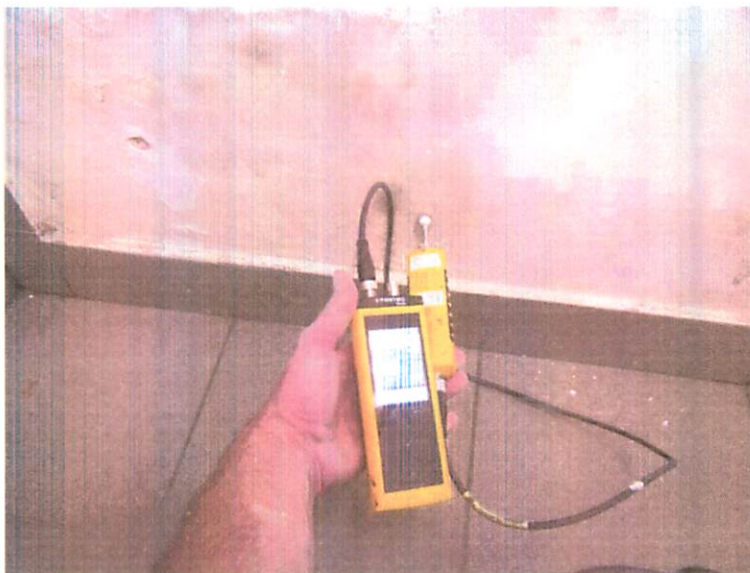
Fot. 18. Pomiar wilgotności ścian. Wilgotność na poziomie 12%.

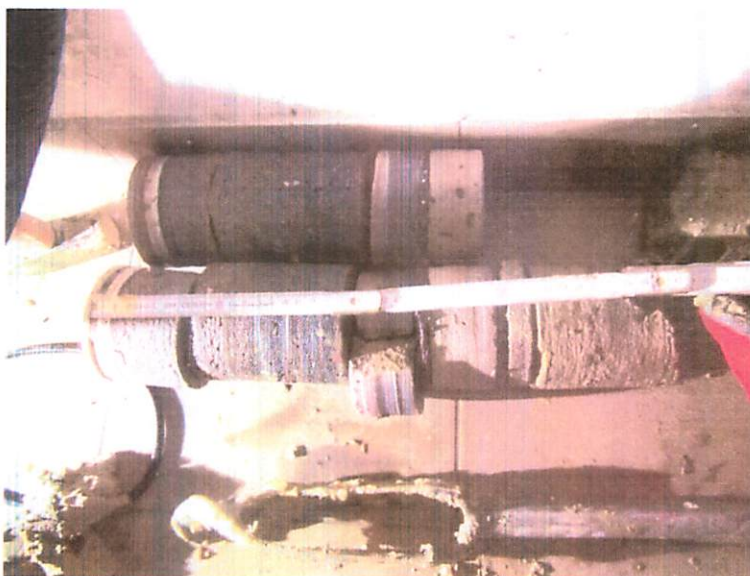
W ramach rozpoznania układu warstw w pomieszczeniu zbiornika na paliwo poza wanną wychwytową wykonano odwiert. W wykonanym odwiercie stwierdzono następujący układ warstw:

- płytki na kleju 1 cm
- płytki na kleju 1 cm
- podkład podłogowy cementowy 5 cm,
- podkład podłogowy cementowy 3,0 cm,
- beton 8,0 cm,
- podkład podłogowy cementowy 4 cm,
- izolacja papowa – zdegradowana krusząca się,
- podkład podłogowy cementowy 4,5 cm,
- podkład podłogowy cementowy 1,5 cm,
- beton 9,0 cm,

Fot. 19. Układ warstw posadzkowych w wykonanym odwiercie.

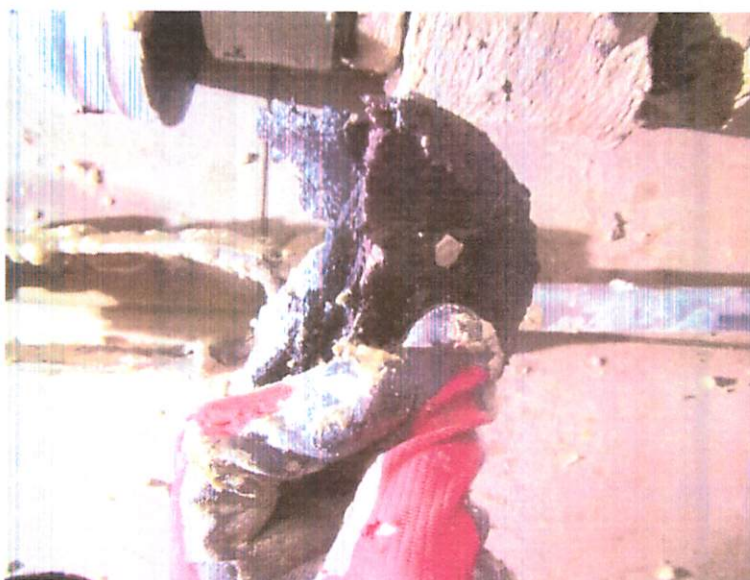
Fot. 20. Zdegradowana izolacja papowa w warstwach posadzkowych.

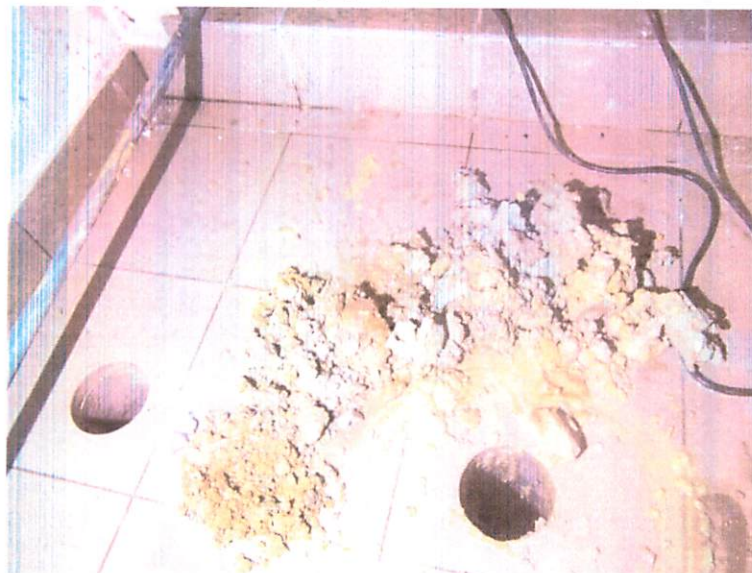
W ramach badań rozpoznawczych wykonano odwiert geologiczny pod posadzką.

Od	Do	Mięszczość	Materiał	Warstwa	Zawilgocenie
0	0,4	0,4	Warstwy posadzkowe	Warstwy posadzkowe	-
0,4	0,5	0,1	Ps	Piasek średni, jasnożółty	wilgotny
0,5	0,6	0,1	Gp	Glina piaszczysta, jasnobrązowa	wilgotna
0,6	1,4	0,8	G	glina szara	wilgotna
1,4	2,0	0,6	Ps	Piasek jasnożółty	nawodniony

zwierciadło nawiercone 1,4 m poniżej poziomu posadzki pod warstwą gliny

Fot. 21. Odwiert geologiczny pod posadzką.

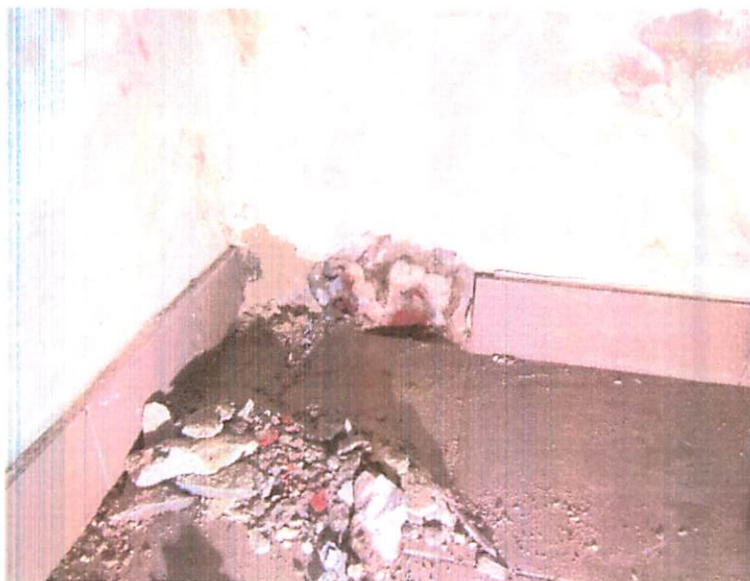
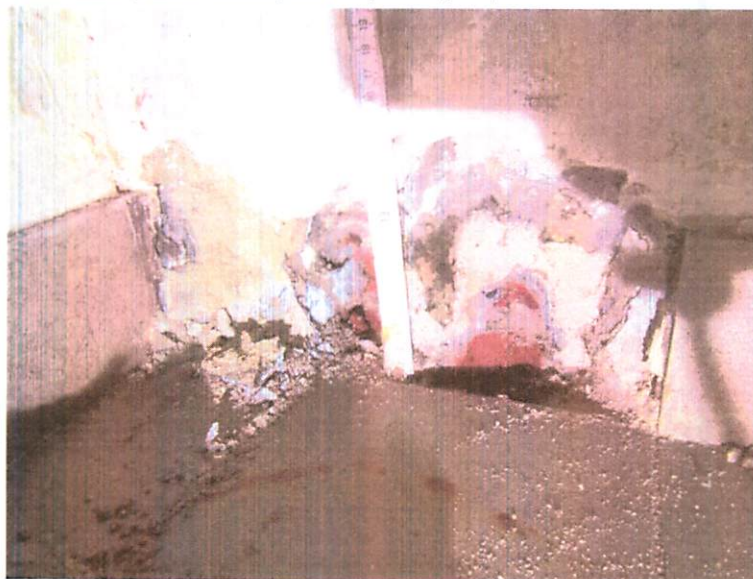
W ramach badań własnych wykonano dwie odkrywki weryfikujące. Odkrywkę 2, wykonano w narożniku południowo-zachodnim budynku. Stwierdzono w niej, że na ścianie ceglanej budynku ułożone są zdegradowane warstwy wyprawy tynkarskiej na której wykonano nową cienką warstwę wyprawy oraz kolejno wykonano cienkowarstwową izolację mineralną typu szlamowego i wykończono ścianę nowym tynkiem. W strefie cokołowej wykonano opaskę z płytek gresowych. Po odkuciu tynku stwierdzono silne zawilgocenie ścian oraz charakterystyczny zapach stęchlizny wskazujący na długotrwałe zawilgocenie elementu.

Fot. 22. Odkrywka ściany zewnętrznej w pomieszczeniu kotłowni.

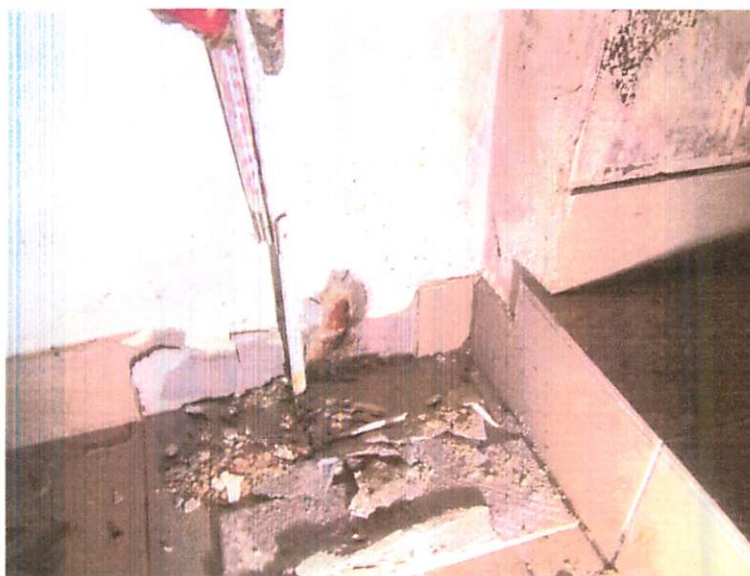
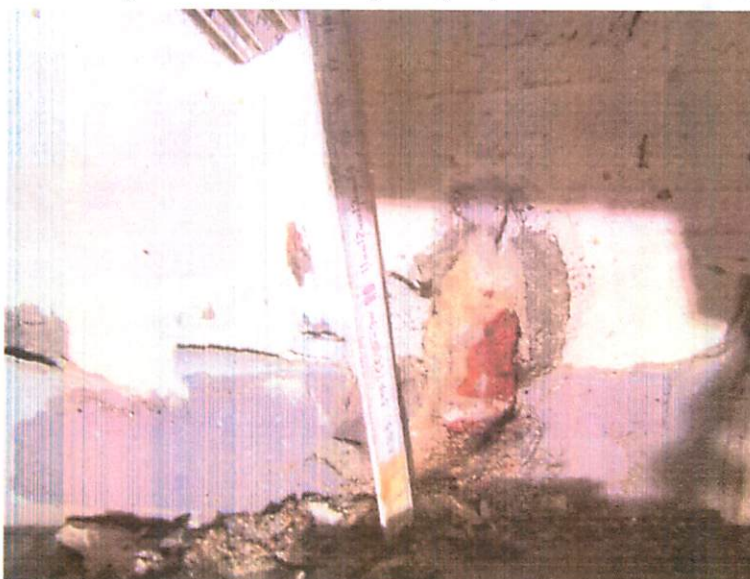
Odkrywkę 3, wykonano przy ścianie wewnętrznej na wejściu do pomieszczenia kotłowni. Stwierdzono w niej, podobnie jak w odkrywce 2, że na ścianie ceglanej budynku ułożone są zdegradowane warstwy wyprawy tynkarskiej na której wykonano nową cienką warstwę wyprawy oraz kolejno wykonano cienkowarstwową izolację mineralną typu szlamowego i wykończono ścianę nowym tynkiem. W strefie

cokołowej wykonano opaskę z płytek gresowych. Po odkuciu tynku stwierdzono silne zawilgocenie ścian oraz charakterystyczny zapach stęchlizny wskazujący na długotrwałe zawilgocenie elementu.

Fot. 24. Odkrywka ściany wewnętrznej w pomieszczeniu kotłowni.

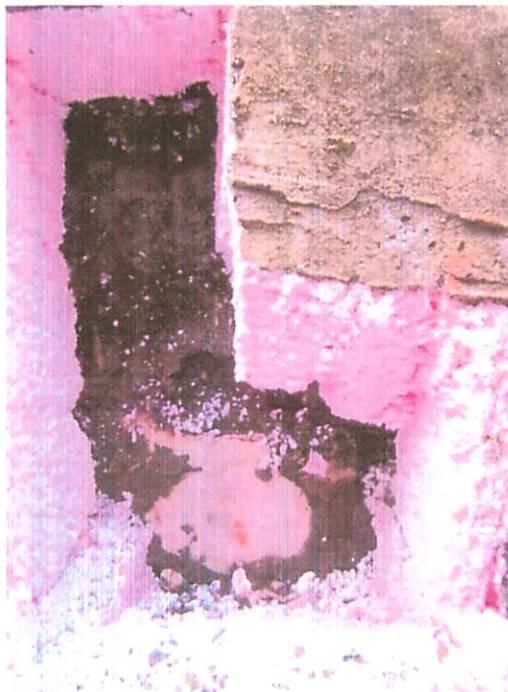
Na podstawie wykonanej odkrywki ściany fundamentowej stwierdza się, że ściana zewnętrzna w części podziemnej budynku wumuwowana jest z cegły pełnej. Ściana od strony gruntu zabezpieczona jest folią kubelkową wyciągniętą do poziomu spodniej warstwy kostki betonowej. W strefie przyziemia oraz w strefie cokołowej wykonano na ścianie izolację termiczną z płyt impregnowanych EPS grubości 10 cm koloru różowego. Izolacja mocowana jest na placki kleju bitumicznego do podłoża. Na ścianie pionowej stwierdzono ułożenie izolacji przeciwwodnej z masy bitumicznej. Jej grubość w miejscu odkrywki nie przekracza 1 mm. Warstwa izolacji bardzo łatwo łuszczy się i odpada. Rozczepienie izolacji od podłoża następuje wraz ze zdegradowaną warstwą tynku ułożonego na ścianie ceglanej, pod warstwą izolacji. Po podkuciu

stwierdzono, że warstwa tynkarska została ułożona na nieoczyszczonym podłożu.

Fot. 26. Odkrywka ściany zewnętrznej w narożu budynku.

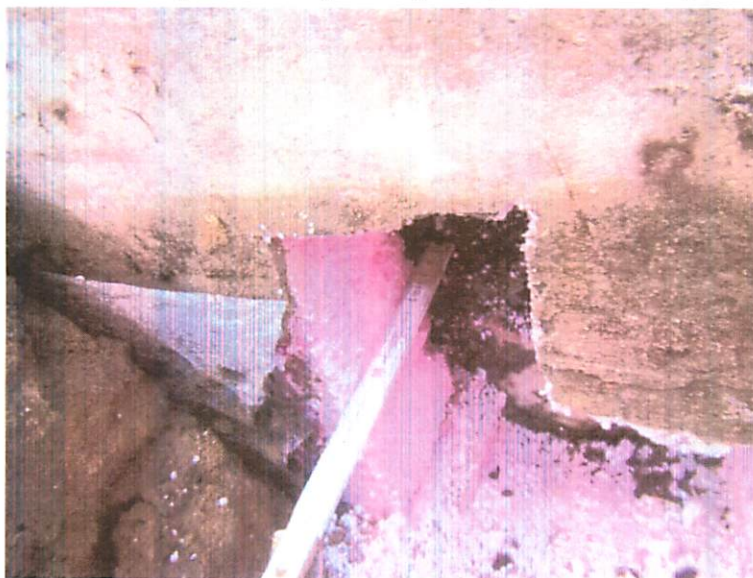
Fot. 27. Odkrywka. Styropian EPS różowy o grubości 10 cm.

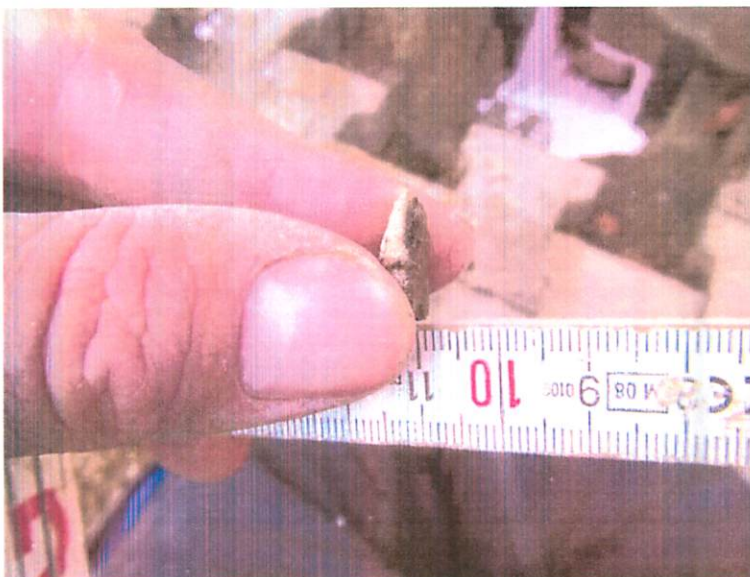
Fot. 28. Izolacja bitumiczna układana na zdegradowanym tynku o grubości poniżej 1 mm.

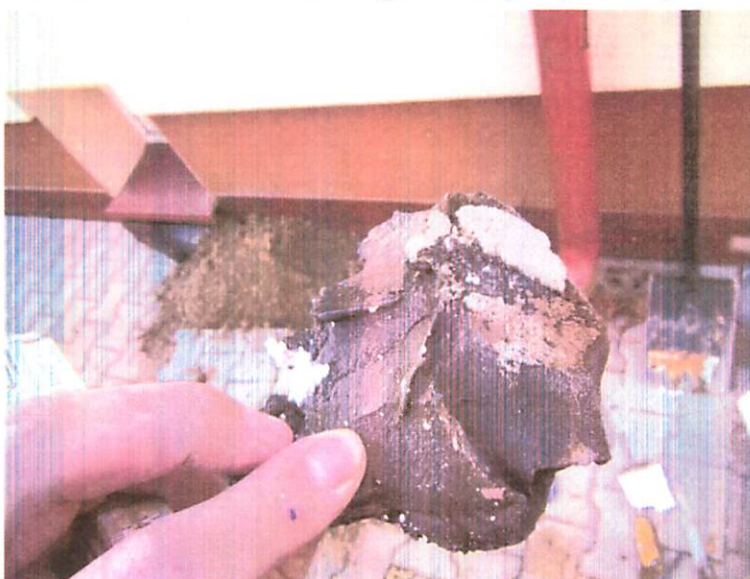
Fot. 29. Odparzony gruby „placek” izolacji bitumicznej mocujący styropian.

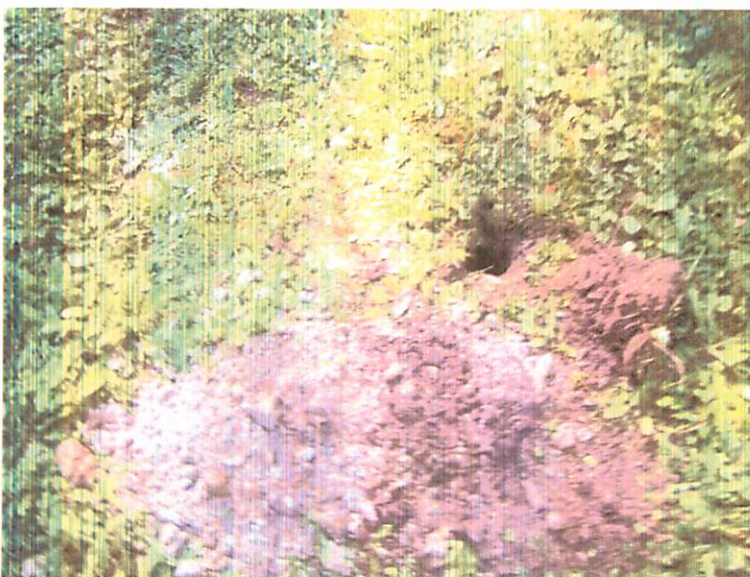
Fot. 30. Odwiert geologiczny w sąsiedztwie budynku.

W ramach badań rozpoznawczych wykonano dodatkowo odwiert geologiczny po stronie wschodniej budynku.

Od	Do	Miąższość	Materiał	Warstwa	Zawilgocenie
0	0,3	0,3	Humus	Humus	małowilgotny
0,3	0,7	0,4	NN	Nasyp niebudowlany (Pg, Gp, gruz)	małowilgotny
0,7	1,5	0,8	Pd	Piasek drobny, jasnożółty	małowilgotny
1,5	2,0	0,5	G	Glina szara	wilgotna
2,0	2,5	0,5	Gp	Glina piaszczysta szara	wilgotna
2,5	3,0	0,5	Ps	Piasek jasnożółty	nawodniony
