EKSPERTYZA TECHNICZNA

W ZAKRESIE OCENY IZOLACJI PRZECIWWILGOCIOWEJ W PIWNICACH ŚRODOWISKOWEGO DOMU SAMOPOMOCY W SOSNOWICY PRZY ULICY PARCZEWSKIEJ 4

Zamawiający: Gmina Sosnowica
ul. Spokojna 10, 21-230 Sosnowica

Warszawa, wrzesień 2023

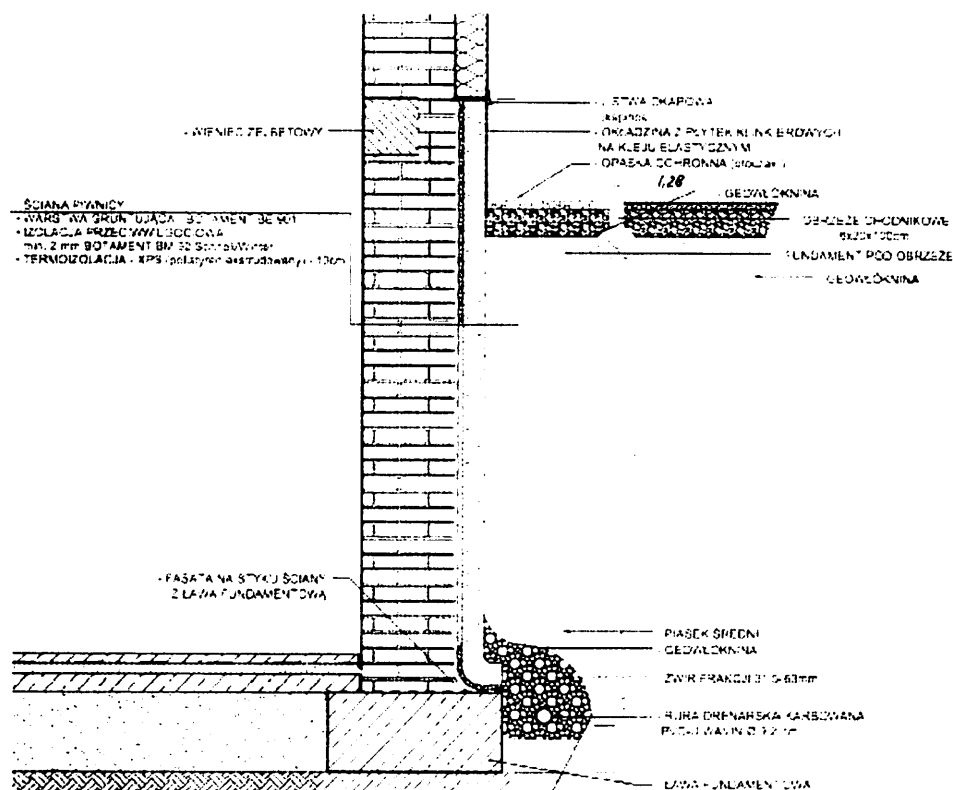
Szkic 3. Szczegół wykonania izolacji ścian piwnic i drenażu [4.1]

W opisie projektu wskazano, że istniejące ściany fundamentowe z cegły w razie konieczności należy osuszyć oraz zagruntować i wykonać izolację pionową. W opisie nie wskazano jakiego rodzaju izolację i pod jakie obciążenie wodą należy wykonać (szkic 4).

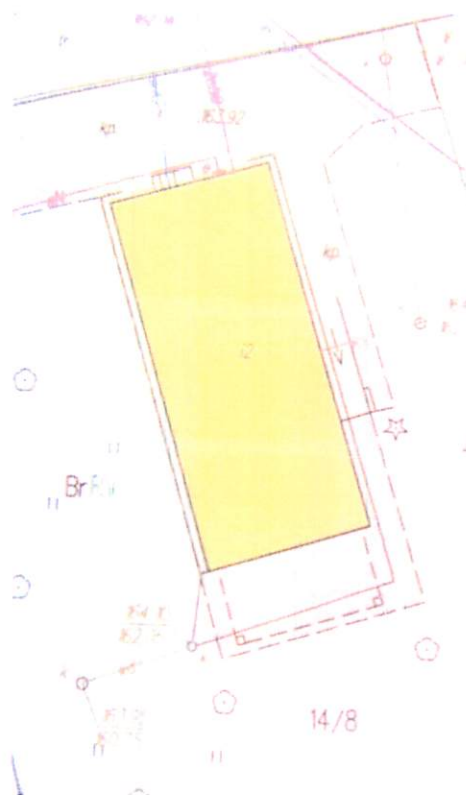
Szkic 8. Plan zagospodarowania terenu oznaczone studnie i drenaż.

W oświadczeniu o zgodności wykonania robót budowlanych w przedmiotowym budynku z projektem podpisanym po zakończeniu dziennika budowy, kierownik budowy wskazuje wprowadzenie 7 zmian uznanych jako nieistotne w wykonaniu w stosunku do projektu. Jedną z nich jest zmiana kierunku odwodnienia oraz lokalizacji studni chłonnej. Pozostałe 6 wskazanych zmian nie jest związanych z przedmiotowym tematem ekspertyzy.

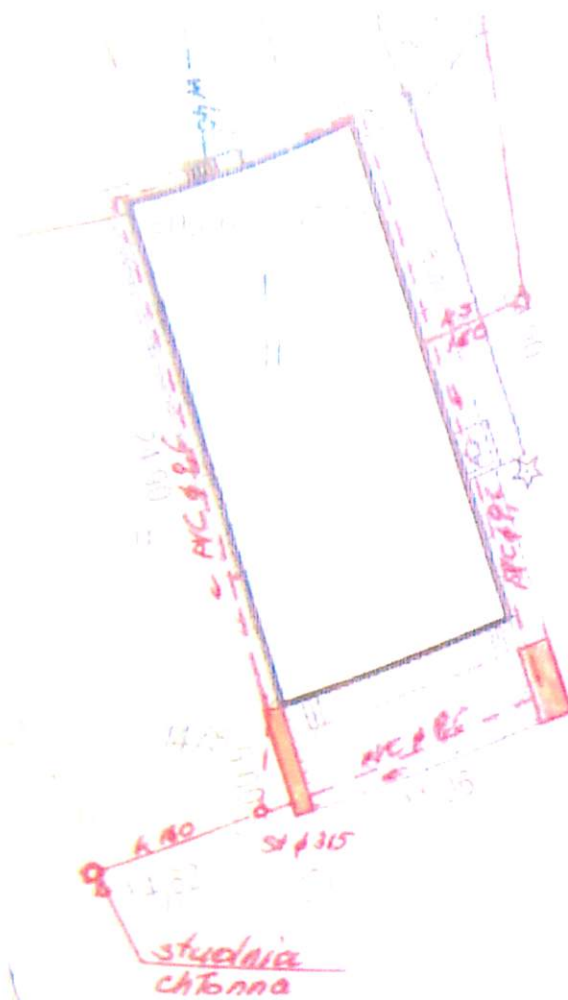
Szkic 9. Plan zagospodarowania terenu oznaczone studnie i drenaż. Dokumentacja powykonawcza.

W opisie części architektoniczno-budowlanej projektu brak jest jakichkolwiek wzmianek o konieczności wykonania drenażu. W części sanitarnej projektu również brak jest opisu w zakresie wykonania drenażu. Jedynie na mapie wskazana jest lokalizacja lokalizacji drenażu i studni do systemu drenarskiego oraz kanalizacji (szkic 8). Na rysunku opisanym „Drenaż opaskowy” lokalizacja studni drenarskich oraz ich przebieg jest obrócony względem budynku o 180 stopni w stosunku do rysunków PZT (szkic 10). W żadnej części opisu nie odnaleziono zapisu na temat konieczności wykonania studni do systemu drenarskiego i w jaki sposób ma być ona wykonana. W dokumentach powykonawczych budynku jest rysunek wskazujący zmiany w przebiegu instalacji drenażowej. Na rysunku tym nie podano rzędnych studni a jedynie średnicę (szkic 9).
